# **Исследования железобетонных складчатых покрытий в запредельных состояниях**

## **STUDY OF FOLDED-PLATE REINFORCED CONCRETE ROOFS IN AN OUT-OF-LIMIT STATE.**

Статья опубликована в журнале «Промышленное и гражданское строительство» № 4, 2011 г. Стр 26-29

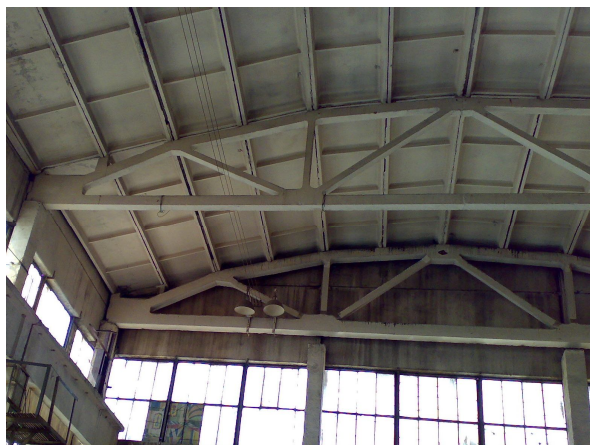
а)

Рисунок 1 – Складчатое покрытие с коррозионными повреждениями после длительной эксплуатации: а – общий вид; б – фрагмент плиты

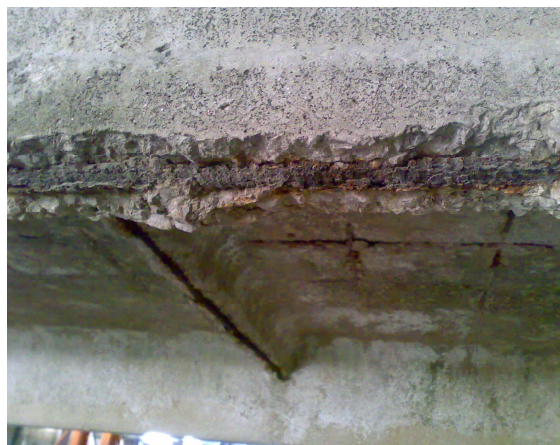
б)

Уместно также отметить что, несмотря на наличие значительных дефектов и повреждений защитного слоя для продольной рабочей арматуры в виде продольных трещин и даже полного отслоения защитного слоя на отдельных участках ребер плит (см. рис. 1, б), разрушения ребер по нормальным и наклонным сечениям из-за нарушения сцепления продольной арматуры с бетоном не произошло.

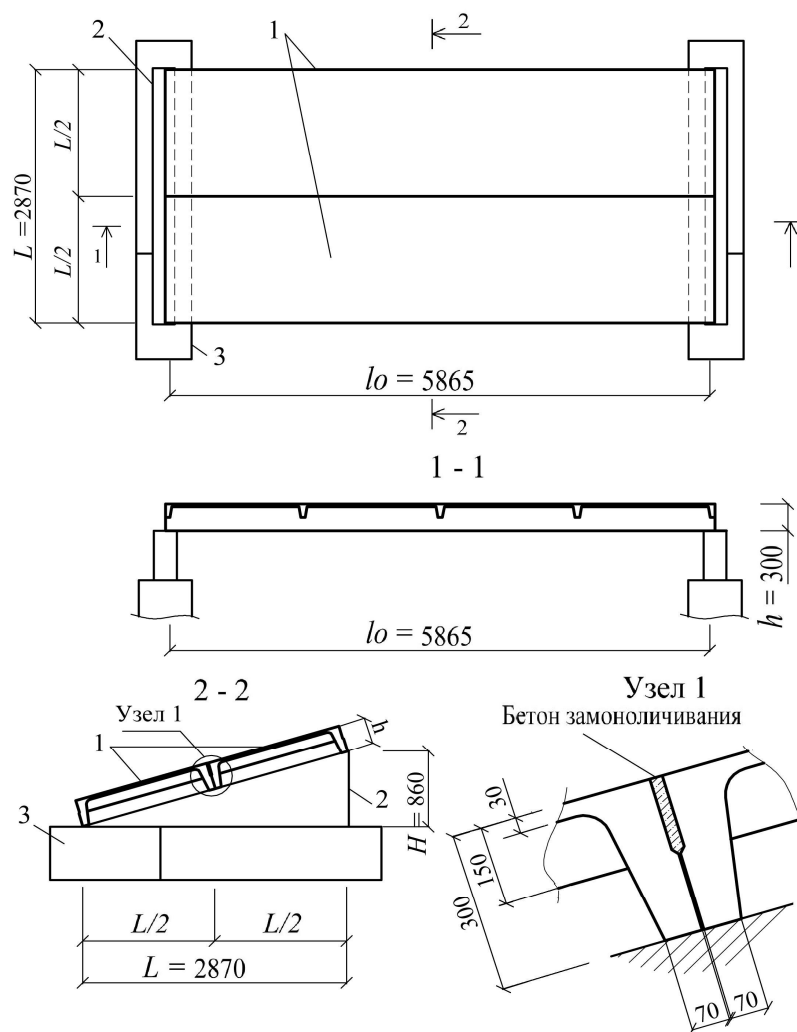
а)

На втором этапе был испытан фрагмент в виде двух крайних плит, моделирующий участок складчатого покрытия в приопорных зонах (рис. 2). Здесь изучались особенности деформирования и разрушения ребристых плит с дефектами и повреждениями в составе складчатого покрытия.

Рисунок 2 – Схема конструкции опытного фрагмента складчатого покрытия (а) и общий вид испытания (б); 1 – железобетонные ребристые плиты; 2 – сталебетонная опора, 3 – опорные блоки испытательного стенда

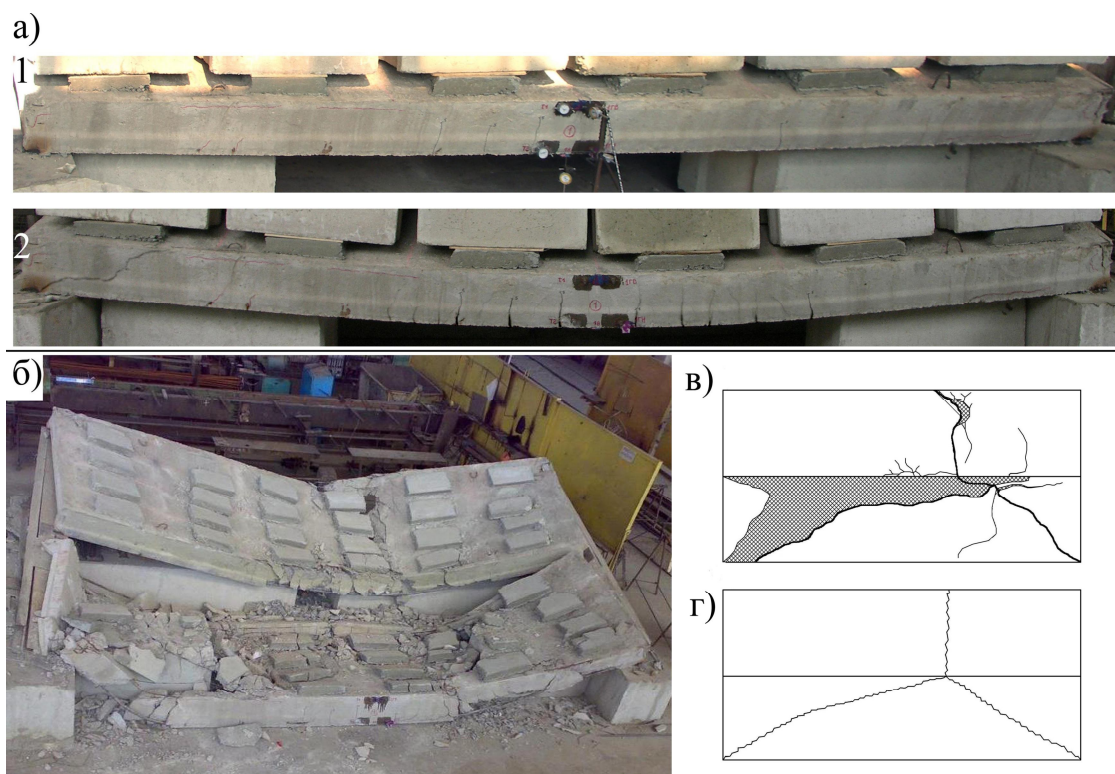
При дальнейшем увеличении нагрузки контроль вертикальных перемещений выполнялся при помощи нивелира Н-10КЛ по заранее установленным на конструкции линейкам. Схемы образования трещин дистанционно фиксировали маркерами. При нагрузке 18,9 кПа произошло проскальзывание поперечной арматуры, последующее хрупкое разрушение по наклонному сечению нижней грани складки, повлекшее за собой разрушение всего фрагмента. Причиной разрушения явились дефекты конструктивного исполнения арматурных каркасов продольных ребер, накопившиеся эксплуатационные повреждения и исчерпание силового сопротивления несущих элементов фрагмента покрытия.

Значение внутренних усилий, вычисленных при нагрузке 18,9 кПа с учетом динамических приращений в продольных ребрах элементов складки от внезапного хрупкого выключения крайнего нижнего ребра по наклонному сечению, превысило значение предельных усилий для этих ребер, что и привело к прогрессирующему обрушению всего опытного фрагмента складчатого покрытия.

Рисунок 4 – Общий вид трещинообразования в продольном ребре нижней плиты фрагмента (а); общий вид разрушения фрагмента складчатого покрытия (б); схемы разрушения фрагмента: опытная (в) и расчетная (г)
